La imagen del centro histórico de Valencia: la importancia de conservar sus caracteres constructivos

Vincenzina La Spina

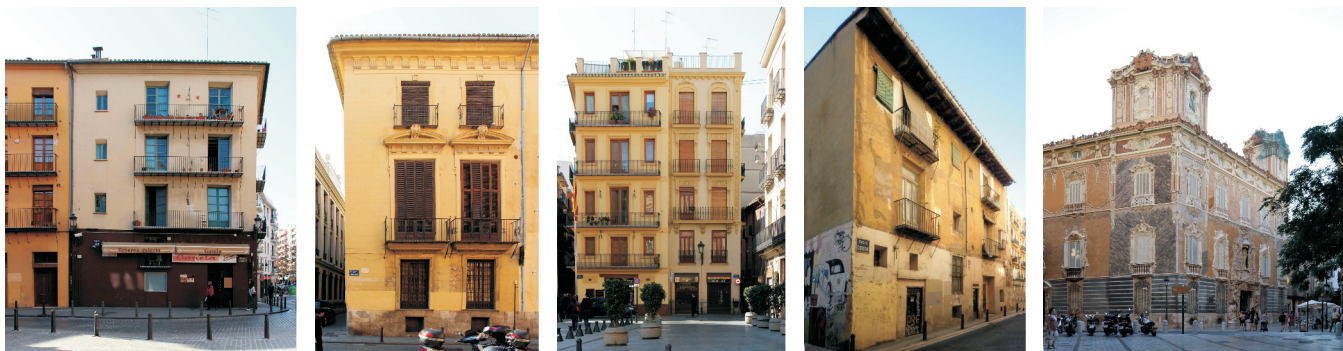
FIGURA 4. EJEMPLOS DE LAS TIPOLOGÍAS RESIDENCIALES EXISTENTES EN EL CENTRO HISTÓRICO DE VALENCIA (V. LA SPINA)

Las diferentes tipologías de edificios residenciales —artesanales, vecinales, palaciegas, señoriales u obreras— se caracterizan por ser principalmente construcciones de fábricas de ladrillo macizo, en las que los sillares de piedra se emplean únicamente en determinadas zonas como las plan-

tas bajas, las esquinas, o las jambas y los dinteles de puertas y ventanas. Interiormente, [Fig.03] los diferentes niveles existentes, que varían de entre dos hasta cinco plantas o incluso más, son posibles, en general, gracias a sencillos forjados de vigas y viguetas de madera con revoltones de yeso conectados por escaleras tabicadas. En cambio, exteriormente [Fig.04], destacan los huecos cerrados por carpinterías sencillas de madera que incorporan, a menudo, contraventanas interiores, y los balcones que sobresalen someramente en unas fachadas en las que compositivamente se aprecian diferentes estilos arquitectónicos y que en su gran mayoría están recubiertas por revestimientos continuos tradicionales que protegen y decoran las fábricas de ladrillo; así como lo hacen sus cubiertas, cornisas y aleros.

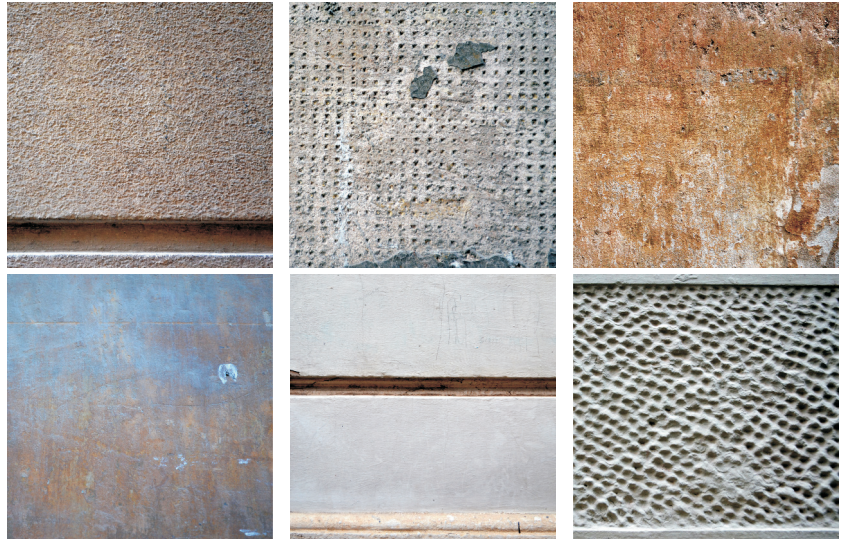
FIGURA 5. MUESTRAS DE LA VARIEDAD DE LOS ACABADOS SUPERFICIALES EXISTENTES EN LAS FACHADAS HISTÓRICAS DE VALENCIA (V. LA SPINA)

En general, los revestimientos y los acabados superficiales son el resultado de la aplicación de una o varias capas de morteros o pastas frescas, con la ayuda de diversas herramientas, que al endurecer conforman una capa que desempeña una doble función tanto protectora como estética. Históricamente, se han utilizado diferentes materiales como componente-aglomerante principal, pero el más generalizado y el que se recoge en la gran mayoría de los tratados de construcción ha sido la cal. Sin embargo, en el caso de Valencia los análisis realizados en un número considerable de muestras de revestimientos históricos permiten afirmar, y sin lugar a dudas, que son de yeso. Y aunque el sentido común, marcado por la forma-

ción constructiva actual de los arquitectos, tiende instintivamente a rechazar esta realidad, los ejemplos de revestimientos históricos existentes son una buena prueba de ello. Su textura superficial, que caracteriza el acabado, está íntimamente ligada con la composición material de los revestimientos, con la técnica y con las herramientas empleadas durante su realización, pero también con la moda y el gusto de cada periodo histórico, lo que ha dado lugar a gran diversidad de acabados superficiales [Fig.05]. A lo que hay que sumar la pintura a la cal o la cal con tierras de colores sobre el revestimiento ya seco que preveía periódicamente nuevas aplicaciones de mantenimiento y coloraciones locales específicas [7]. En definitiva, éstos imprimen un carácter propio a los edificios existiendo relaciones directas entre el tipo de edificio o estilo arquitectónico y el tipo de revestimiento o acabado. Es posible reconocer una clara sucesión cronológica en el modo de tratar las fachadas y sus superficies tanto desde el punto de vista formal como material. Los revestimientos más antiguos, con su reducido espesor, permiten vislumbrar la modulación plástica de los ladrillos, aspecto que desaparece en los revestimientos posteriores de principios del siglo XX, de mayor espesor, debido a la carga decorativa y ornamental que aparece en ellos [Fig.06]. Hay revestimientos con acabados completamente lisos mientras que hay otros más rugosos para intentar reproducir sillares, almohadillados u otras decoraciones. Y un probable cambio de material, a principios del siglo XX, supone pasar del abundante y extendido uso del yeso, para revestir cualquier tipología edificatoria tanto palaciega como obrera, mediante el empleo cada vez más frecuente de morteros de cal.

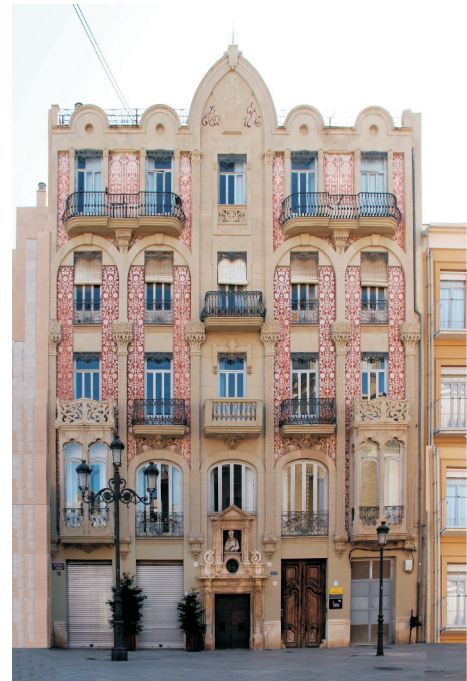
FIGURA 6. EDIFICIO CON REVESTIMIENTO HISTÓRICO ORIGINAL (V. LA SPINA).

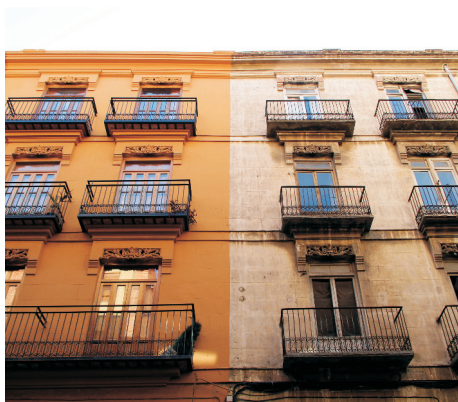
FIGURA 9. EN LA ZONA DE LA IZQUIERDA DE LA FACHADA, PINTADA RECIENTEMENTE, NO ES POSIBLE APRECIAR LOS MISMOS DETALLES DE LA SUPERFICIE DEL REVESTIMIENTO COMO OCURRE EN LA DERECHA, EN LA QUE SE CONSERVA LA TEXTURA ORIGINAL (V. LA SPINA).

A la incipiente desaparición de los edificios residenciales históricos se suman además los escasos ejemplos que todavía conservan sus revestimientos originales. En el mejor de los casos quedan ocultos bajo gruesas capas de pinturas plásticas o modernas que eliminan cualquier posible rasgo superficial singular, como su rugosidad o su decoración (fingidos, imitaciones de despieces de fábricas, etc.) eliminando de este modo su textura superficial y aplanando el volumen que posee el revestimiento [Fig. 09].

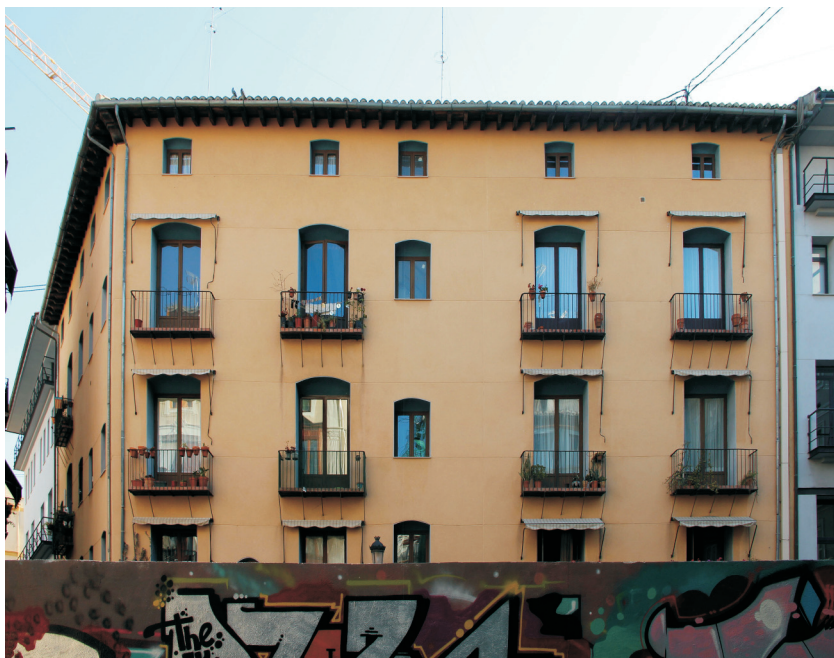
FIGURA 10. FACHADA HISTÓRICA CON UN REVESTIMIENTO MONOCAPA Y DETALLE DE LA SUPERFICIE (V. LA SPINA).

con el coste económico que implica, para a posteriori realizar una nueva superficie con materiales y técnicas completamente modernas [Fig. 10]. Además, ello supone que los espesores son mayores y que los materiales modernos se hayan extendido con el frastuño, que allana y vuelve áspera la superficie, impidiendo la modulación de la luz y convirtiendo al edificio en un sólido geométrico más rígido y sordo. En consecuencia, los nuevos revestimientos minan la pertinencia entre el paramento y el carácter constitutivo del edificio generando un aplastamiento temporal.

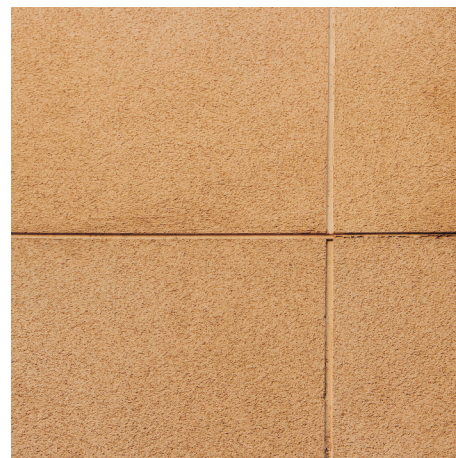
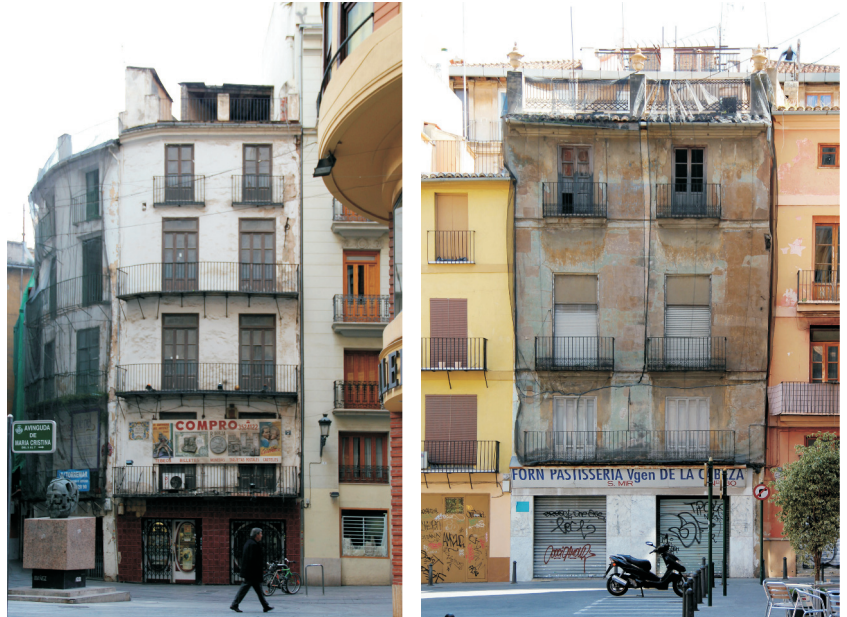
FIGURA 11. EJEMPLOS DE EDIFICIOS HISTÓRICOS EN ESTADO DE ABANDONO QUE CONSERVAN SU REVESTIMIENTO ORIGINAL (V. LA SPINA).

Y por último, cuando afortunadamente los revestimientos no presentan ningún tipo de intervención reciente, la norma común es un total abandono que genera la aparición de diversas patologías y la consiguiente disminución de sus propiedades protectoras [Fig. 11].

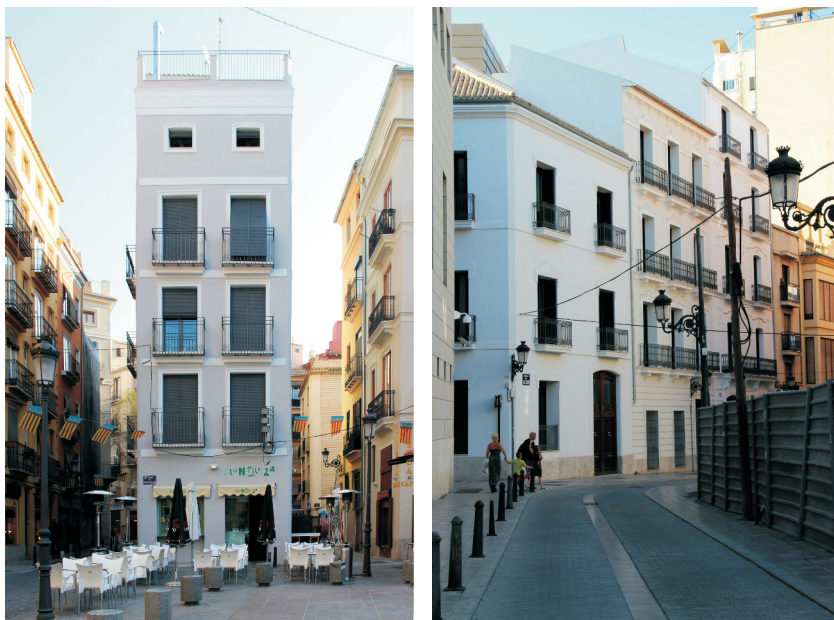
FIGURA 12. INTERVENCIONES RECIENTES REALIZADAS EN EDIFICIOS HISTÓRICOS DE LA CIUDAD DE VALENCIA (V. LA SPINA).

recién hecho que recuerda a algo relamido, sin alma ni personalidad, algo superficial, no sólo referido a la situación del elemento más intervenido, que no es otro que su revestimiento, sino sobre todo en lo que atañe al aspecto frívolo y vano del resultado final [Fig. 12].

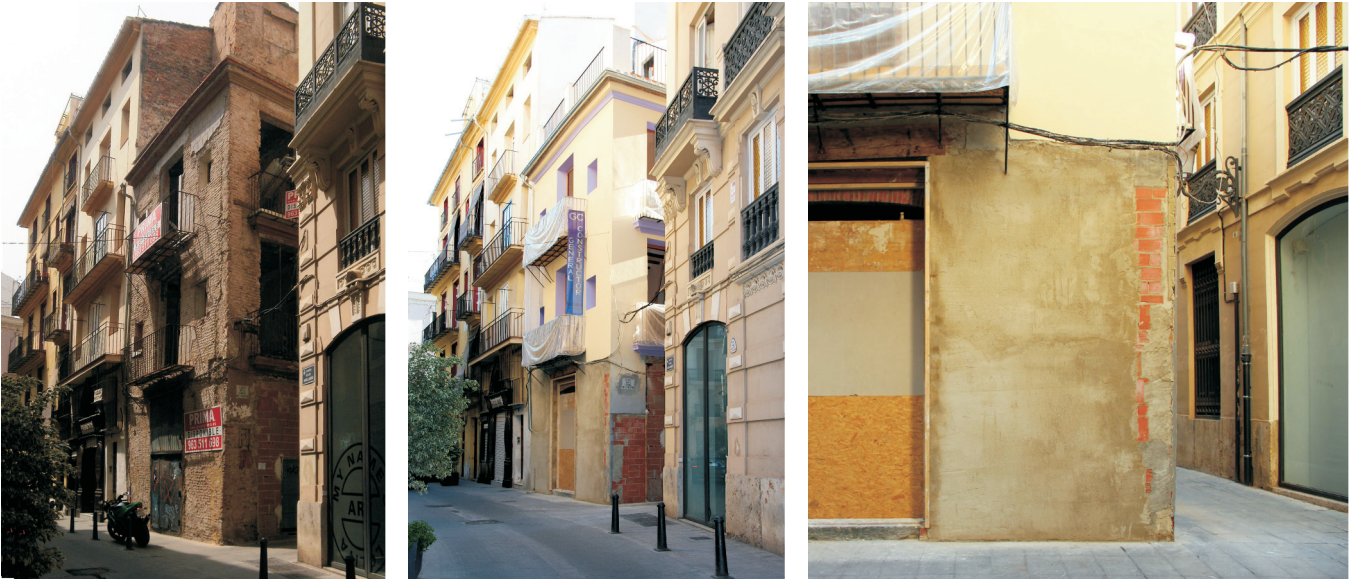
FIGURA 13. [FIG. 13] IMÁGENES DE UN EDIFICIO HISTÓRICO DURANTE SU RESTAURACIÓN INTEGRAL Y DETALLE DEL REVESTIMIENTO DE MORTERO DE CEMENTO APLICADO EN LA PLANTA BAJA. CLARO EJEMPLO DE ELIMINACIÓN TOTAL DEL REVESTIMIENTO ORIGINAL Y SUSTITUCIÓN POR OTRO MODERNO (V. LA SPINA).
